Thermografische Inspektion

Musterhaus

Bauthermografie am 26. Feb. 2009, 8:30 Uhr bis 9:20 Uhr
Raumlufttemperatur während der Messung: ca. +21°C
Außenlufttemperatur während der Messung: ca. +2°C

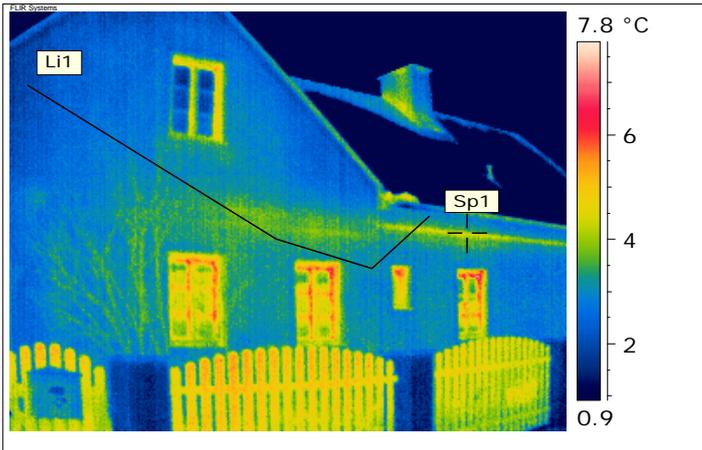
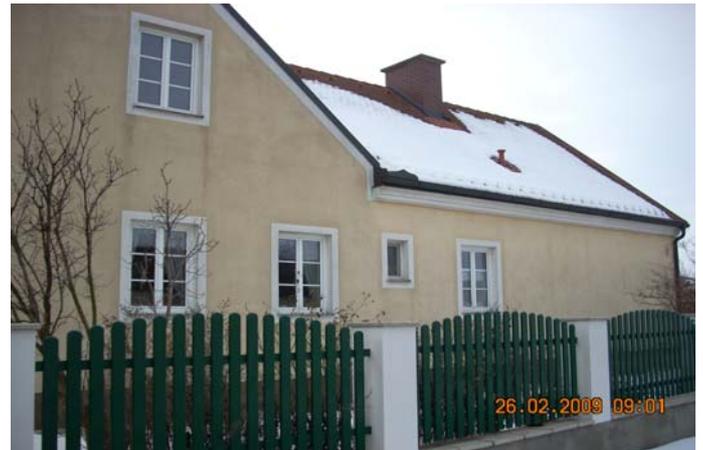
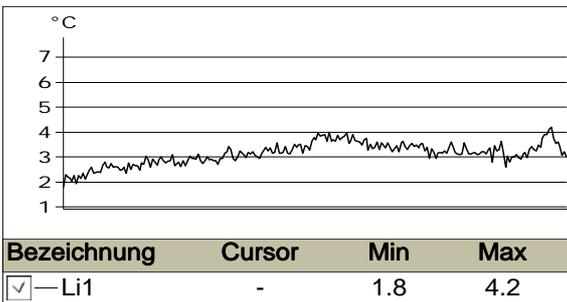
Identifizierung

Bezeichnung	Wert
IR: Erstellungsdatum	26.02.2009
IR: Erstellungszeit	08:33:59
IR: Max	7.4 °C
Sp1	4.5 °C
Li1: Max	4.2 °C

Außenaufnahme;

An der Außenwand sind gegenüber der Außentemperatur leichte Temperaturdifferenzen zu messen, diese Differenz ist ca. 1°C.

Wärmebrücken befinden sich jedoch am Deckenrost der Geschossdecke vom EG ins OG.

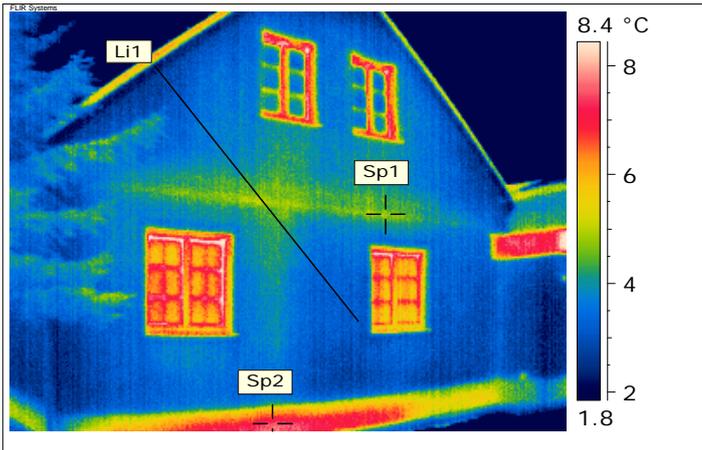
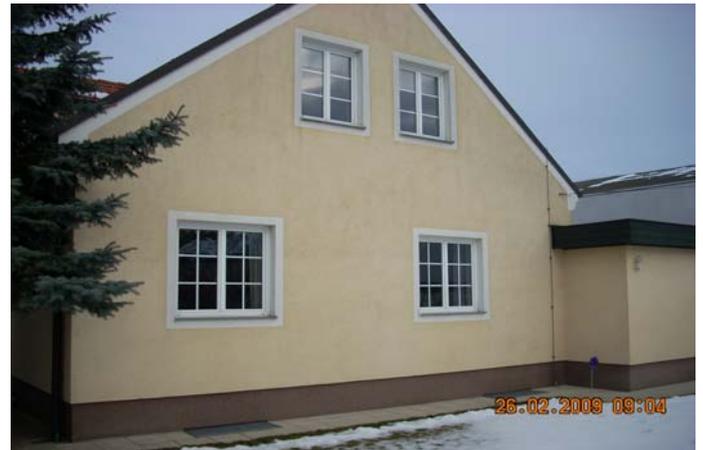
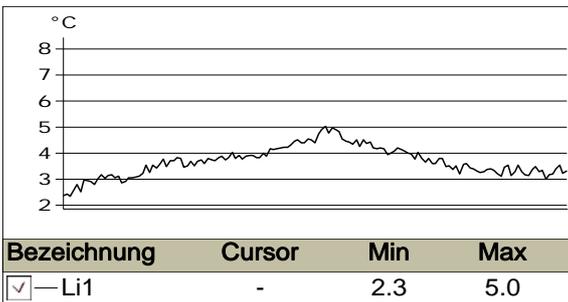
Identifizierung

Bezeichnung	Wert
IR: Erstellungsdatum	26.02.2009
IR: Erstellungszeit	08:37:31
IR: Max	9.8 °C
Sp1	4.9 °C
Sp2	7.5 °C
Li1: Max	5.0 °C

Außenaufnahme;

Es ist auch an dieser Außenwand der Deckenrost thermisch zu erkennen, Wärmebrücken befinden sich auch am Kellersockel.

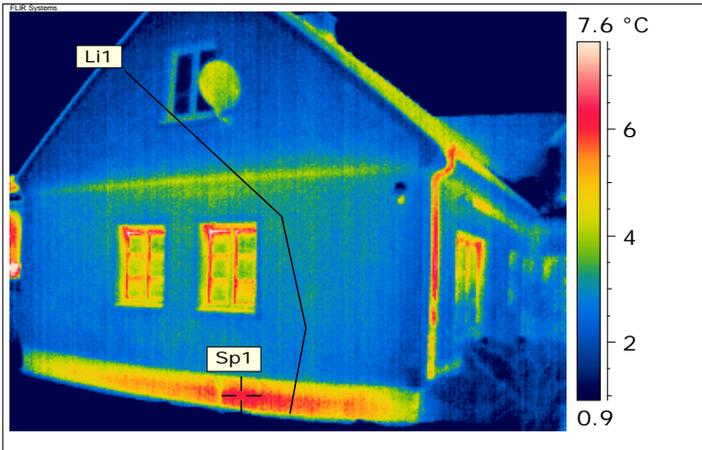
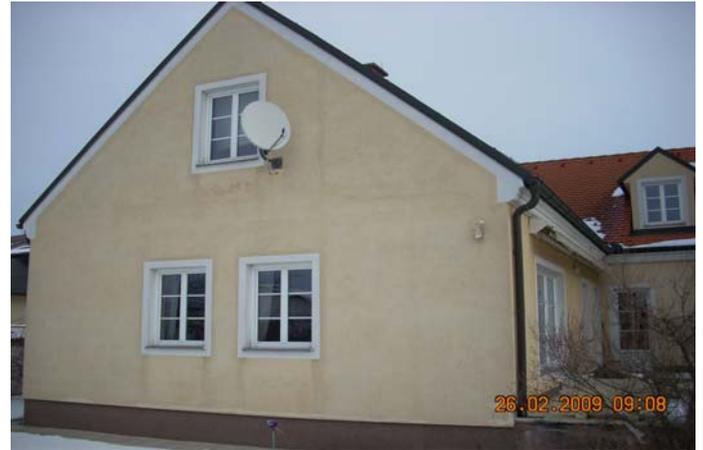
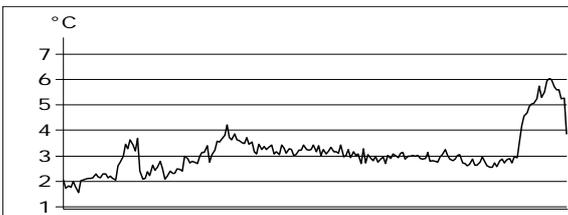
Identifizierung

Bezeichnung	Cursor	Min	Max
<input checked="" type="checkbox"/> Li1	-	1.5	6.0

Bezeichnung	Wert
IR: Erstellungsdatum	26.02.2009
IR: Erstellungszeit	08:40:58
IR: Max	9.0 °C
Sp1	6.0 °C
Li1: Max	6.0 °C

Außenaufnahme;
Wärmebrücken am Kellersockel und am Deckenrost.

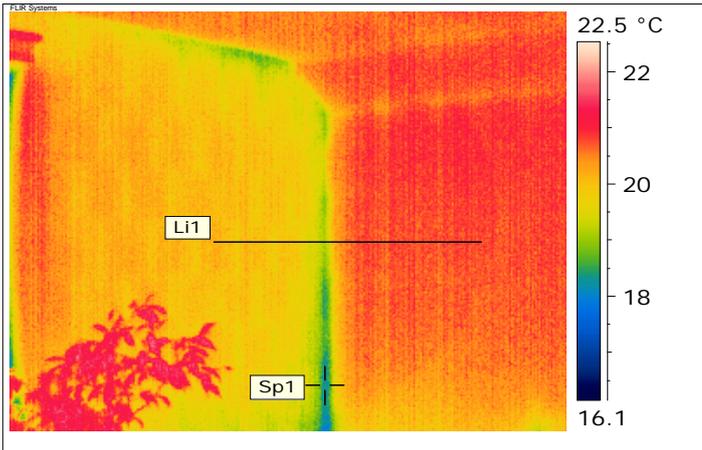
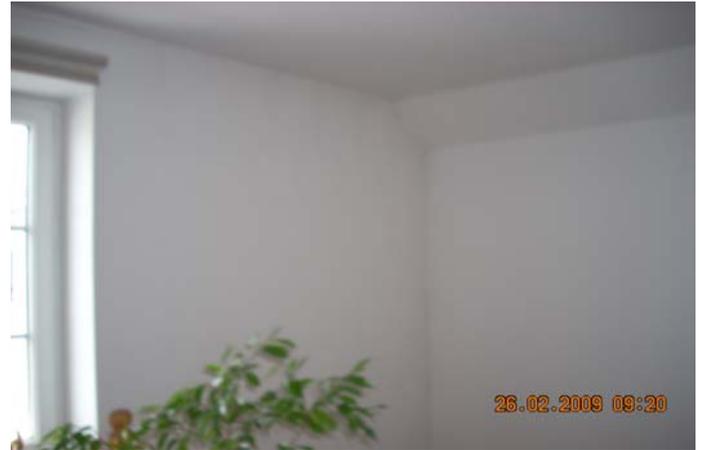
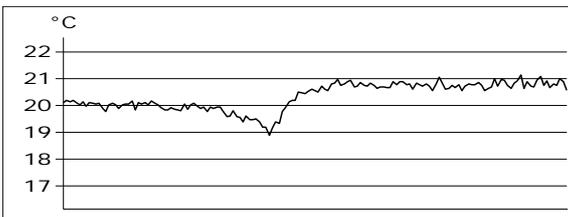
Identifizierung

Bezeichnung	Cursor	Min	Max
<input checked="" type="checkbox"/> Li1	-	18.9	21.1

Bezeichnung	Wert
IR: Erstellungsdatum	26.02.2009
IR: Erstellungszeit	08:53:21
IR: Max	21.9 °C
Sp1	18.5 °C
Li1: Max	21.1 °C

Innenaufnahme;

An dieser IR- Aufnahme ist der Übergang von der Außen- zur Innenwand thermisch zu erkennen, die Temperaturdifferenz beträgt ca. 1°C.
